**โครงการเพิ่มประสิทธิภาพการบริหารจัดการน้ำ
บริเวณประตูระบายน้ำบางโฉมศรี
ตำบลชีน้ำร้าย และตำบลท่างาม อำเภออินทร์บุรี จังหวัดสิงห์บุรี**

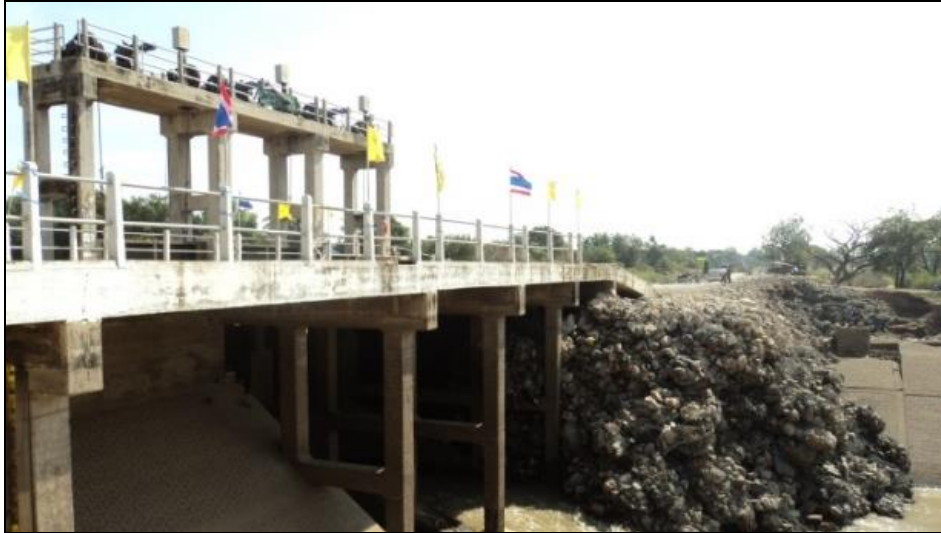
1. ปตร.บางโฉมศรีขนาด 4.00 x 6.50 เมตร จำนวน 3 ช่อง ซึ่งทำหน้าที่ระบายน้ำจากคลองระบายใหญ่ชัยนาท-ป่าสัก 2 ลงสู่แม่น้ำเจ้าพระยา และทำหน้าที่ป้องกันน้ำจากแม่น้ำเจ้าพระยาไหลเข้าท่วมพื้นที่การเกษตรด้านใน ซึ่งมีอายุการใช้งาน 50 ปี เมื่อถึงฤดูน้ำหลาก ระดับน้ำในแม่น้ำเจ้าพระยาสูงกว่าระดับน้ำจากคลองระบายใหญ่ชัยนาท-ป่าสัก 2 (คลองเชียงราก) น้ำลอดผ่านใต้อาคารประตูน้ำจากการกัดเซาะ

แสดงความเสียหายของอาคารประตูระบายน้ำบางโฉมศรี

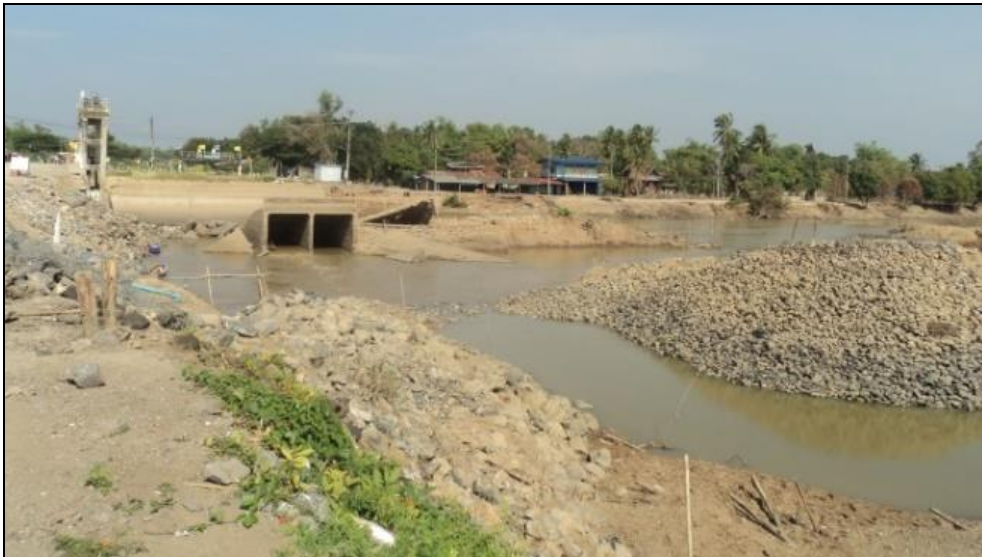
2. ไชฟอนบางโฉมศรี ขนาด 2-3.50 x 3.50 เมตร ความยาว 52 เมตร ปริมาณน้ำไหลผ่าน 54.48 ลูกบาศก์เมตร/วินาที ซึ่งเป็นอาคารสำหรับส่งน้ำ คลองส่งน้ำชัยนาท-อยุธยา (คลองมหาราช) เกิดความชำรุดเสียหาย โดยอาคาร ด้าน outlet ถูกกระแสน้ำตัดขาด ตัวอาคารไชฟอนทรุดตัวเกิดรอยแยกช่วง รอยต่ออาคาร เมื่อมีการส่งน้ำ น้ำในคลองจะไหลลอดออกไปตามรอยแยกของอาคาร

แสดงความเสียหายของอาคารไชฟอนบางโฉมศรี

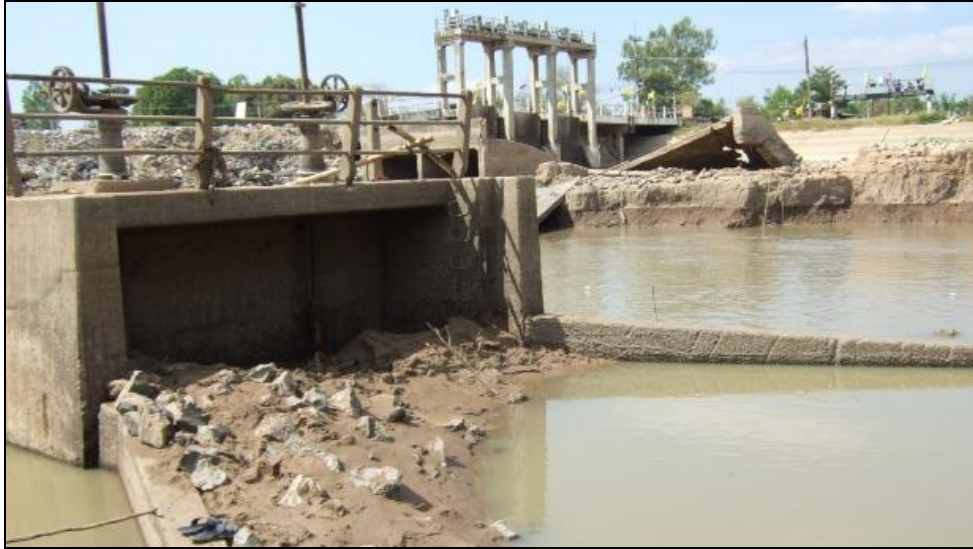
3. ไชฟอนคลองระบายใหญ่ชัยนาท-ป่าสัก 2 ขนาด 2-2.00 x 2.00 เมตร ได้รับความเสียหายด้าน inlet, outlet บานบังคับทั้งสองด้านชำรุดเสียหาย คันคลองส่งน้ำหลังอาคารไชฟอน ถูกกระแสน้ำกัดเซาะ

แสดงความเสียหายของอาคารไชฟอนคลองระบายใหญ่ ชัยนาท - ป่าสัก 2

1. อาคารไซฟอนคลองระบายใหญ่ชัยนาท-ป่าสัก 2 ลอดคลองส่งน้ำชัยนาท-อยุธยา ขนาด 4 x 5 เมตร จำนวน 4 ช่อง อาคารในส่วนของไซฟอนยาว 89 เมตร ระบายน้ำได้สูงสุด 160 ลูกบาศก์เมตร/วินาที ซึ่งได้ขยายให้ใหญ่กว่าเดิม (เดิม 2 x 2 เมตร จำนวน 2 ช่อง ระบายน้ำได้ 25.80 ลูกบาศก์เมตร/วินาที) พร้อมติดตั้งบานระบายน้ำและเครื่องก้วานฝั้งคลองเชียงรากขนาด 15 ตัน จำนวน 4 ชุด และติดตั้งเครื่องก้วานและบานระบายฝั้งเจ้าพระยาขนาด 25 ตัน จำนวน 4 ชุด

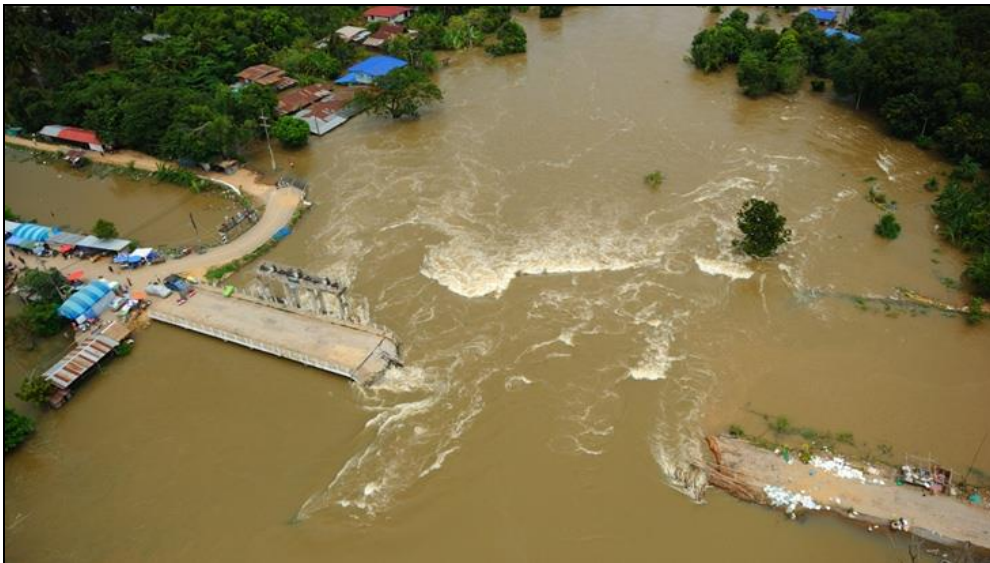
4. สะพานข้ามประตูระบายน้ำ คสล.

ภาพถ่ายความเสียหายบริเวณ ปตร.บางโฉมศรี ขณะเกิดอุทกภัย
